Dans le Bas-Rhin, le collège Galilée s'est consolidé sans perdre sa ligne

Rendue nécessaire à cause de défauts structurels, la rénovation du collège Galilée de Lingolsheim (Bas-Rhin) a su insérer les éléments correctifs dans la géométrie de la conception il y a plus de 20 ans.

Restrauction du Collège Galilée à Lingolsheim / Principes des confortations de structures

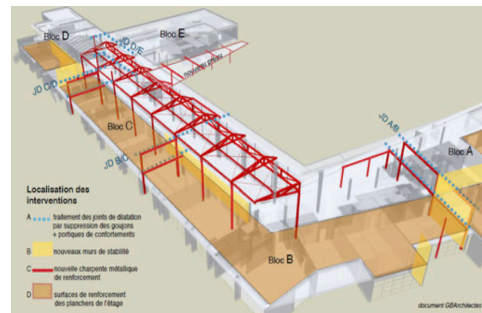
La reprise de la structure s'est effectuée principalement en trois points du bâtiment : joints de dilatation, murs, charpente.

Il reste que la résorption des défauts structurels a constitué l'intervention et l'enjeu majeurs du programme. Quatre problèmes se posaient : une **dilatation trop importante, au droit des joints de goujons inox** qui étaient utilisés dans les années 1990 et ont été proscrits depuis ; un **défaut de stabilité horizontale de certains blocs structuraux** ; sur la **couverture, des fléchissements de dalles liés aux importants porte-à-faux des surpoutures** du grand hall, et de surcroît d'**importants fluages entraînant des rétentions d'eau** ; enfin, la **faiblesse de nombreuses dalles béton de l'étage au regard des normes constructives et parasismiques actuelles**.

Ces problèmes ont été résolus respectivement par : la **pose de nouvelles structures en portiques aux extrémités des dalles** à la place des goujons ; le **renforcement des stabilisations horizontales** là où cela s'avérait nécessaire ; la **pose d'une nouvelle charpente de stabilité, en forme de shed**, dans le hall principal, qui solidarise les deux parties latérales du hall, pallie aux déformations des dalles béton et est **conçue pour éviter l'accumulation d'eau aux extrémités de la couverture** ; le **renforcement des planchers de l'étage par des poutres métalliques IPE de 40 cm de haut**.

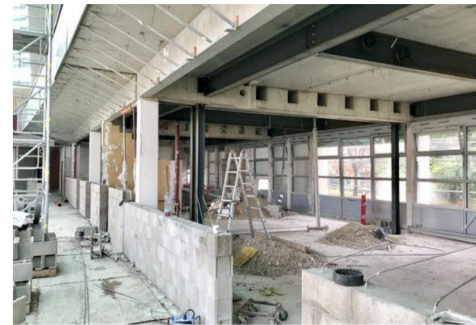
Les planchers de l'étage ont été renforcés par des poutres métalliques.
