Dans le Bas-Rhin, le collège Galilée s'est consolidé sans perdre sa ligne

Rendue nécessaire à cause de défauts structurels, la rénovation du collège Galilée de Lingolsheim (Bas-Rhin) a su insérer les éléments correctifs dans la géométrie de la conception il y a plus de 20 ans.

Restrauction du Collège Galilée à Lingolsheim / Principes des confortations de structures

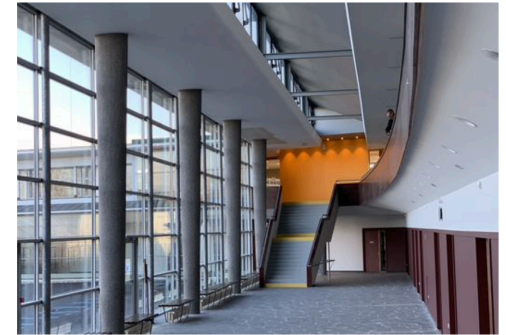
La restructuration permet de remettre en valeur le hall d'accueil du collège

C'est ainsi que la **grande façade-rideau du hall a été conservée, en rétablissant son étanchéité à l'air**. En revanche, l'**ensemble de la façade ouest a bénéficié d'un renouvellement des vitrages et l'isolation thermique par l'extérieur a été augmentée** sur les façades et la couverture. « Exemple de conservation des lignes d'origine », selon l'architecte, la **finesse des bandeaux de rives de toiture a été préservée** malgré la dimension augmentée des complexes d'isolation et d'étanchéité. Le **confort acoustique dans le hall est également amélioré**, grâce aux plaques de plâtre perforées absorbantes qui recouvrent les sous-faces.
